# Vandhånderingsplan

## Jegum Ferieland

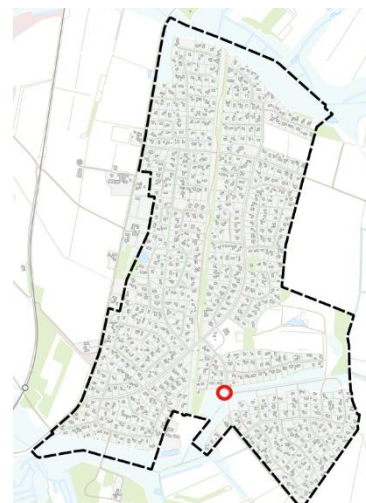
Figur 2 Sandfangets placering ved Troldholm Bæk

Ved udstykningen og byggemodningen i 1978-1980, blev der etableret et afvandingssystem langs stamvejene. Udløbet fra afvandingen sker til Troldholmbæk via et sandfang. Sandfangets placering er vist på figur 2 til højre.

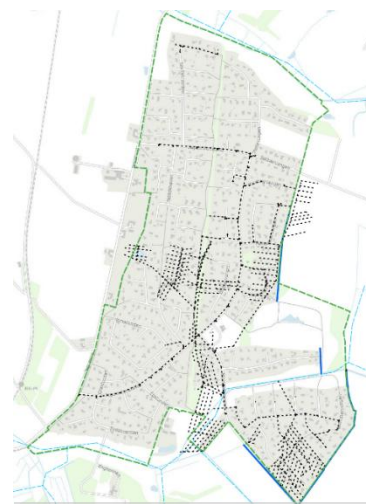
Figur 3 Vejafvanding, dræn og grøfter

I dag afvandes området hovedsageligt via vejriste, dræn og grøfter og samtidig sker der en del nedsivning af overfladevand ved de enkelte sommerhuse. Det samlede afvandingsystem er vist på fig. 2. (figuren er vedlagt som bilag 2)

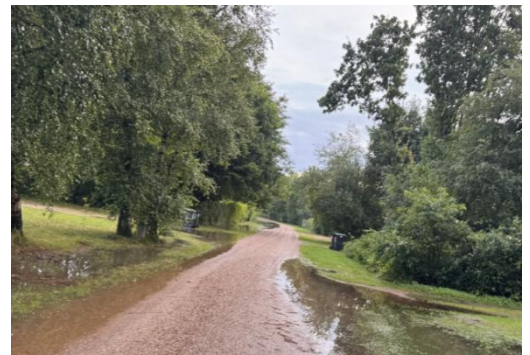
Figur 8 Vand på grusvej og rabat (Ikke kritisk)

På nogle veje i området opstår der i forbindelse med regnhændelser store vandpytter/ små søer. I mange tilfælde opstår vandpytterne langs veje og på græsarealer. Generelt udgør vandpytterne som sådan ikke nogen risiko for sikkerhed, bygninger eller miljø.

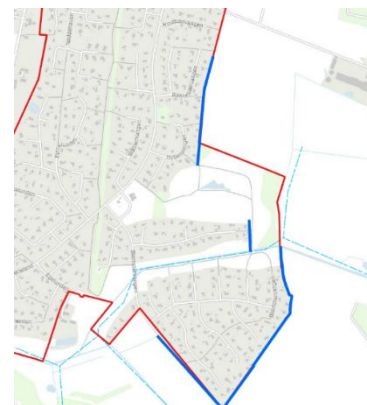
Figur 11 Åbne grøfter omkring Jegum Ferieland

På figur 10 er vist med blå streg de eksisterende grøfter der ligger i eller langs skel omkring Jegum Ferieland. Grøfterne er indtegnet på Grøftkortet (Bilag 5).

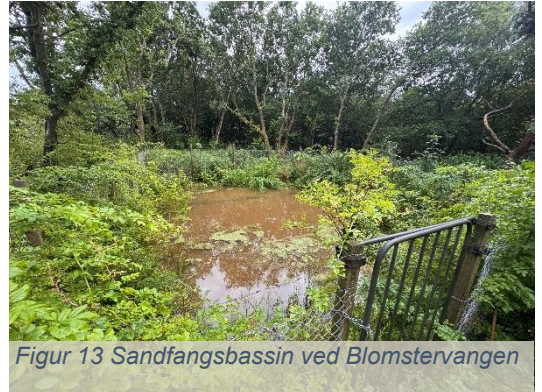
Figur 13 Sandfangsbassin ved Blomstervangen

**4.4.3 Drænsystem** Vandet fra grundvandssænkningssystemet udledes til Troldholm bæk. Inden udledning passerer vandet et sandfangsbassin.

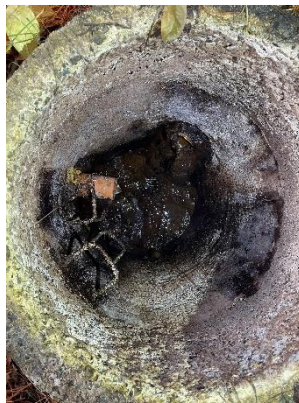
Figur 1. Her er et billede af en brønd der tydeligt trænger til at blive spulet

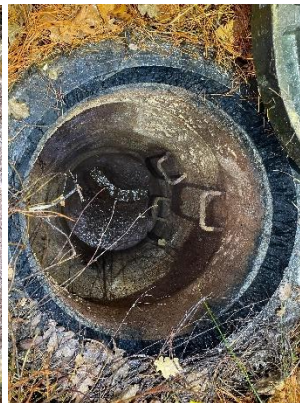
Figur 2. Her er et billede af en brønd hvor der er en lille smule aflejringer i bunden, men ikke nok til at den behøves spulet og kan vente til næste gang

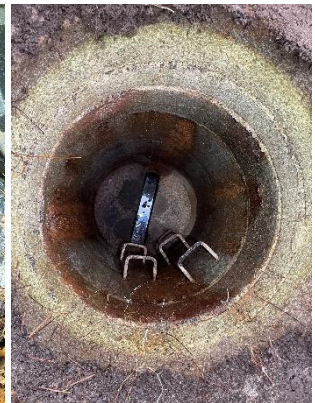
Figur 14 Her er et billede af en brønd som ser fin og ren ud og kræver ikke spuling
